CERO **ACCIDENTES** **FATALES**

Informe Anual de accidentes con resultado de muerte (ACRM).

Ocurridos en Empresas Socias CChC,
sus Contratistas y Subcontratistas.
Año 2023.

Informe elaborado por Mutual de Seguridad CChC para la Comisión
de Seguridad y Salud Laboral CChC.
Santiago, marzo de 2024.

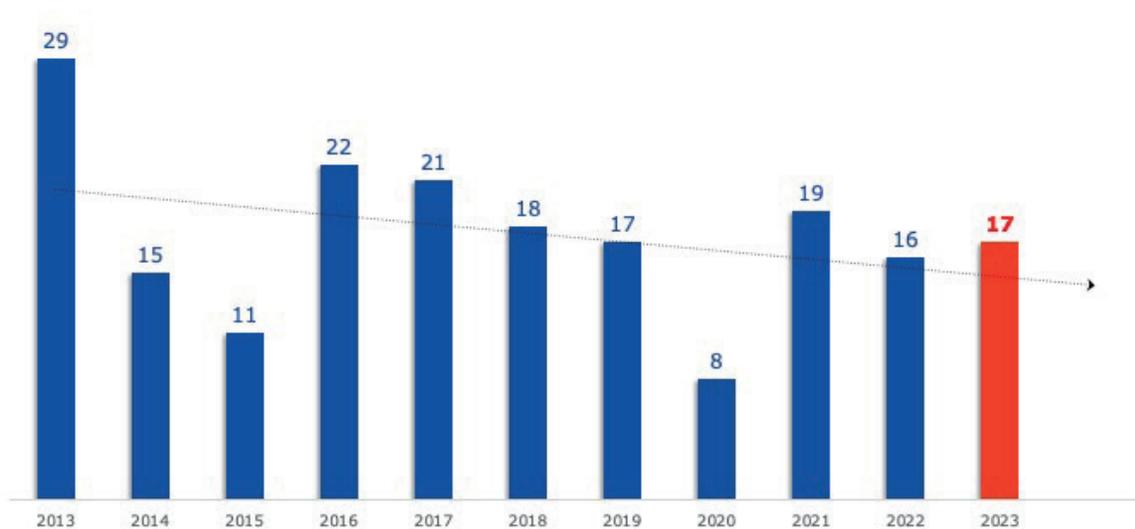
Gráfico 1: Número de trabajadores fallecidos por año. Período 2013-2023.

- 17 ACRM reportados el año 2023, es un fallecido más que el año anterior.

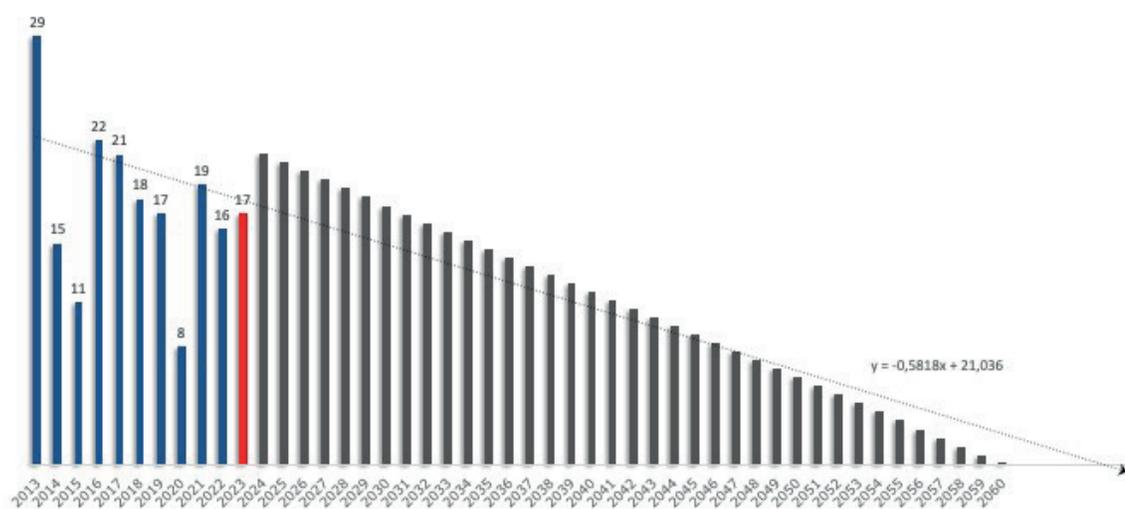
Gráfico 2: Proyección del Desafío Cero Accidentes Fatales.

- Al realizar un ejercicio simple y trazar una línea de tendencia con base en los datos históricos, alcanzaríamos el Cero Accidentes Fatales en 36 años más, el año 2060.

En el intertanto podrían llegar a fallecer aproximadamente 391 trabajadores.

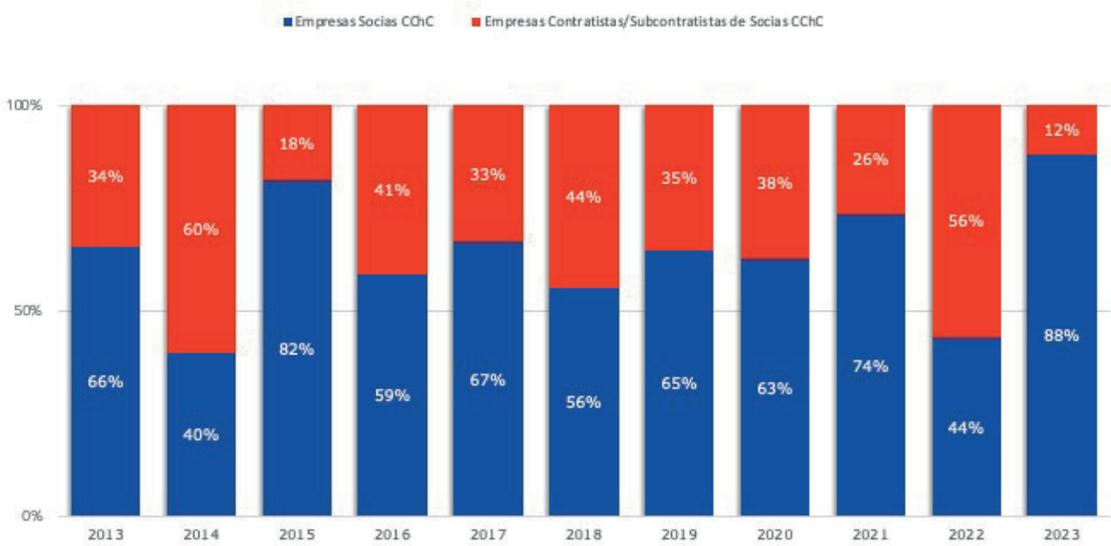
Gráfico 3: Distribución porcentual de trabajadores fallecidos según tipo de empresa. Período 2013-2023.

- El 2023 se observa una mayor participación de accidentes en empresas Socias CChC (88%), respecto de las Contratistas y Subcontratistas de Socias CChC (12%).

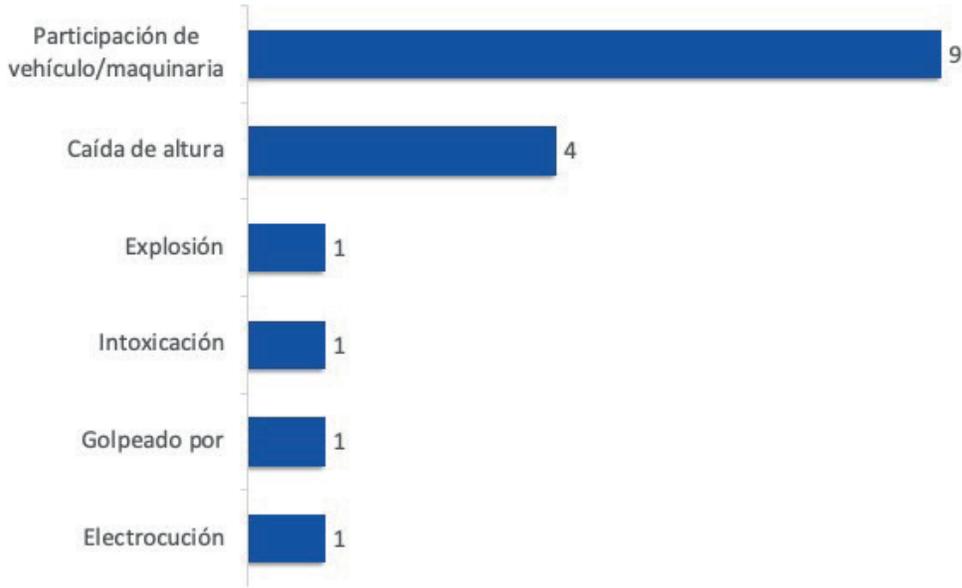
Gráfico 4: Distribución de trabajadores fallecidos, según tipología del accidente. Año 2023.

•Durante el año 2023, la principal tipología en los ACRM correspondió a accidentes con participación de vehículo/maquinaria con 9 fallecidos, seguido por caídas de altura, con 4 trabajadores fallecidos.

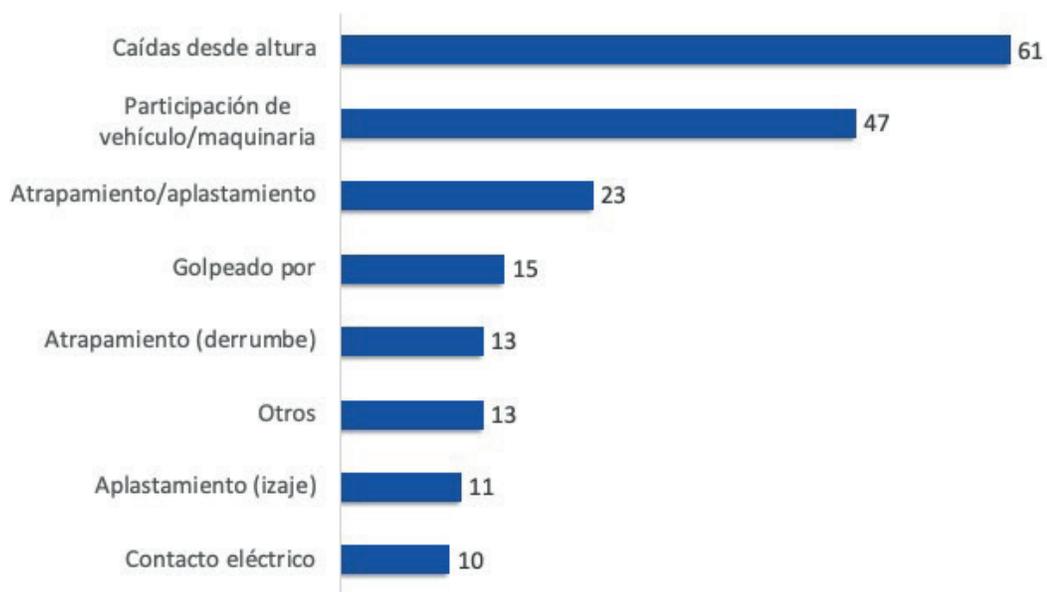
Gráfico 5: Distribución de trabajadores fallecidos, según tipología del accidente. Periodo 2013 - 2022.

- En el periodo comprendido entre el año 2013 y el año 2023, los ACRM han tenido como principal tipología las caídas desde altura (61 fallecidos) seguido por participación de vehículo/maquinaria (47 fallecidos).

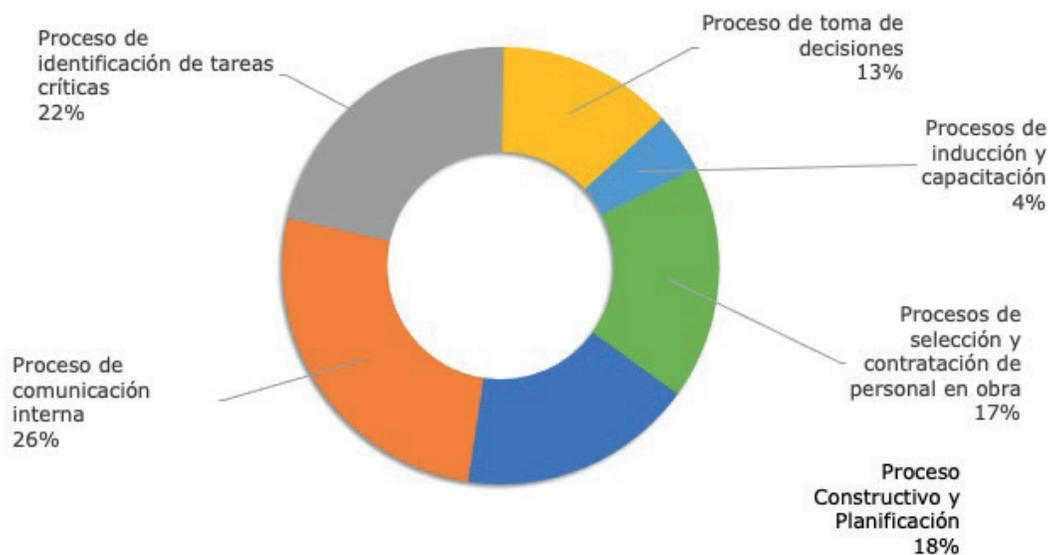
Gráfico 6: Distribución porcentual de las causas que dieron origen a cada ACRM, según proceso organizacional. Año 2023.

- Al analizar los casos de ACRM del año 2023, podemos apreciar que la mayor frecuencia de causas de accidentes están asociadas con falencias en los Procesos de comunicación interna, con un 26%.
- Es importante recalcar que estos procesos no son aislados, sino que forman parte integral de los sistemas que componen la empresa, por lo tanto las mejoras deben considerar un enfoque sistémico.

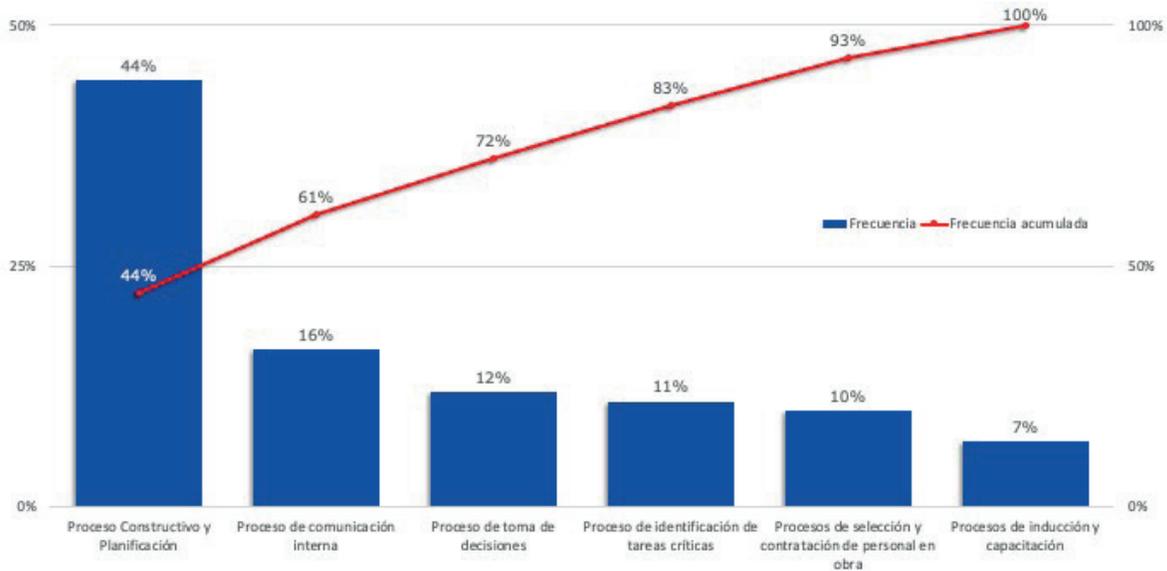
Gráfico 7: Diagrama de Pareto con la distribución porcentual de las causas que dieron origen a cada ACRM, según proceso organizacional. Periodo 2017-2023.

- El Principio de Pareto (o regla del 80/20), establece que, de forma general y para un amplio número de fenómenos, aproximadamente el 80% de las consecuencias proviene del 20% de las causas.
- Al graficar los casos de ACRM del periodo 2017-2023, se muestran las frecuencias absolutas en barras y en una línea roja las frecuencias acumuladas de las causas de los ACRM.
- Si bien, los ACRM son multicausales, este simple ejercicio gráfico nos muestra que sólo las causas ligadas a Procesos Constructivos y Planificación concentran casi la mitad del problema de las causas de los ACRM (44%).

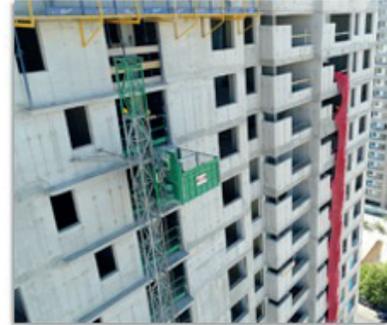
Imagen de referencia

Tipología:	Caída de altura.
Lugar:	Región Metropolitana
Fecha:	20 de Enero de 2023
Tipo Empresa:	Socia CChC
Hechos relativos al accidente:	<p>Trabajador se encontraba en el montacarga de edificio en construcción realizando remates de estuco en fachada.</p> <p>Por causas que se investigan, habría utilizado el mismo montacarga para trasladarse al piso siguiente y continuar el proceso, momento en el cual, el trabajador se habría asomado fuera del montacarga y golpeado con una barra de la misma estructura, lo que le habría hecho perder el equilibrio, sufriendo una caída de altura desde el piso 6 al primer piso de la obra, donde fallece inmediatamente.</p>

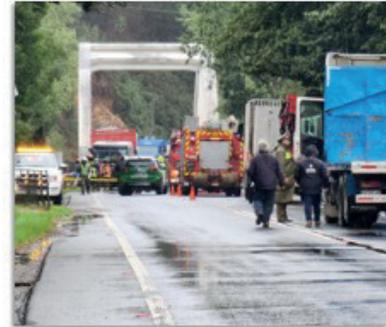
Imagen de referencia

Tipología	Participación de vehículo/ maquinaria - Colisión
Lugar:	Región de Los Ríos
Fecha:	15 de Marzo de 2023
Tipo Empresa:	Socia CChC
Hechos relativos al accidente:	Trabajador conducía camión mediano de la empresa desde oficina Central Valdivia en dirección a centro de trabajo en la ciudad de Osorno, al momento de acceder sobre el Puente Santo Domingo, colisiona frontalmente con otro camión de mayor magnitud, falleciendo en el lugar.

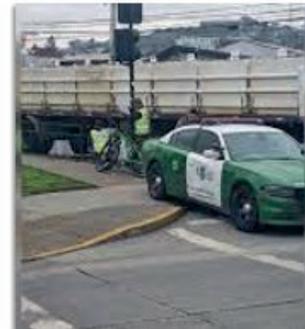
Imagen de referencia

Tipología	Participación de vehículo/ maquinaria - Atropello
Lugar:	Región de Los Lagos
Fecha:	17 de Abril de 2023
Tipo Empresa:	Socia CChC
Hechos relativos al accidente:	Trabajador, de ocupación mantenedor urbano, que se encontraba realizando barrido manual de calles, es atropellado por camión tras este iniciar la marcha luego de estar detenido en semáforo. Producto de las lesiones, el trabajador fallece durante el traslado a un centro de asistencia de salud.

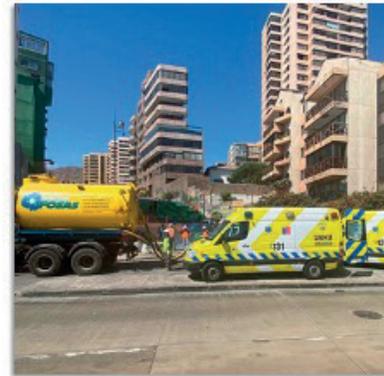
Imagen de referencia

Tipología	Otros (inhalación de gases tóxicos – ácido sulfhídrico)
Lugar:	Región de Antofagasta
Fecha:	17 de Abril de 2023
Tipo Empresa:	Socia CChC
Hechos relativos al accidente:	Mientras se realizaban labores de mantenimiento en la planta, se produce una rotura de una matriz de alcantarillado, dejando como consecuencia un trabajador fallecido (supervisor) y 4 personas trabajadoras (contratistas) intoxicadas por emanación de ácido sulfhídrico.

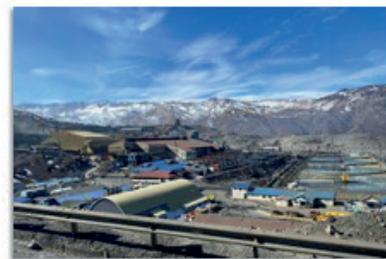
Imagen de referencia

Tipología	Electrocución
Lugar:	Región de O'Higgins
Fecha:	29 de Junio de 2023
Tipo Empresa:	Socia CChC
Hechos relativos al accidente:	De acuerdo con antecedentes recopilados por la CSSL, el trabajador sufrió una descarga de energía durante la instalación de un generador eléctrico, siendo trasladado inmediatamente a la Posta de Sewell, donde se efectuaron maniobras de reanimación, las cuales fueron infructuosas.

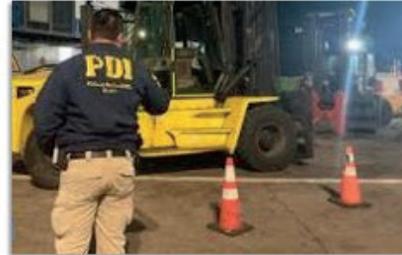
Imagen de referencia

Tipología	Participación de vehículo/ maquinaria - Atropello
Lugar:	Región de Valparaíso
Fecha:	30 de Junio de 2023
Tipo Empresa:	Socia CChC
Hechos relativos al accidente:	De acuerdo con antecedentes recopilados por la CSSL, el trabajador falleció luego de ser embestido por una grúa horquilla, la cual era conducida por otro operario mientras se trasladaba este último por el sector. Tras lo anterior, el trabajador fue trasladado inmediatamente hasta el Hospital Carlos Van Buren, donde finalmente falleció debido a la gravedad de sus heridas.

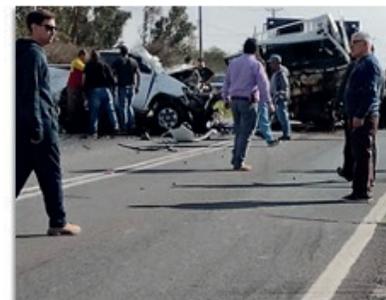
Imagen de referencia

Tipología	Participación de vehículo/ maquinaria – Colisión.
Lugar:	Región de O'Higgins
Fecha:	14 de Agosto de 2023
Tipo Empresa:	Socia CChC
Hechos relativos al accidente:	Trabajadora se dirigía al centro de trabajo, por ruta 90 con Puente la Cadena 2, km 77.7, fue colisionada por camión que transitaba en dirección contraria. Dada la gravedad de las lesiones, trabajadora fallece en el lugar del accidente.

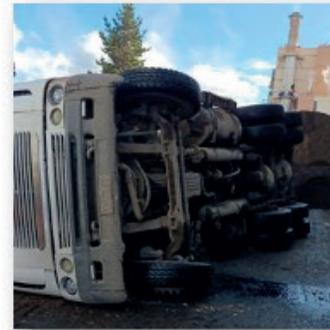
Imagen de referencia

Tipología	Participación de vehículo/ maquinaria – Volcamiento
Lugar:	Región de Los Ríos
Fecha:	23 de agosto 2023
Tipo Empresa:	Subcontratista de Socia CChC
Hechos relativos al accidente:	De acuerdo con información proporcionada por la CSSL, camión batea de la empresa subcontratista se vuelca, quedando el conductor en el interior del vehículo en estado inconsciente, este es atendido en el lugar con maniobras de reanimación y posteriormente trasladado al hospital de la zona, donde fallece.

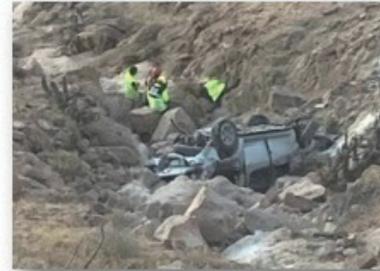
Imagen de referencia

Tipología	Participación de vehículo/ maquinaria - Volcamiento
Lugar:	Región de Arica y Parinacota.
Fecha:	20 de Septiembre 2023
Tipo Empresa:	Relacionada a Socia CChC
Hechos relativos al accidente:	Trabajador se traslada en camioneta de la empresa junto a dos compañeros más, conductor y copiloto, es cuando el piloto pierde el control de la camioneta y se desbarranca en una quebrada, saliendo eyectado el trabajador que se encontraba en el asiento de trasero, falleciendo en el lugar.

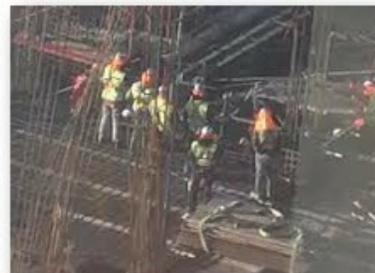
Imagen de referencia

Tipología	Caída de altura
Lugar:	Región de La Araucanía
Fecha:	30 de Septiembre 2023
Tipo Empresa:	Socia CChC
Hechos relativos al accidente:	El trabajador de cargo andamiro, se encontraba armado el sexto cuerpo de andamio. Al momento de pasar de un cuerpo al otro, en el mismo nivel, pisó sobre bandeja, la que a su vez se movió, provocando la caída del trabajador desde 12 metros de altura, por el exterior de andamio. Fue trasladado al hospital Hernán Henríquez Aravena, donde posteriormente fallece el 02/10.

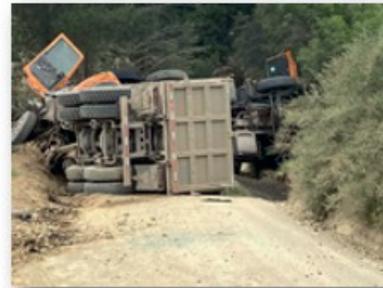
Imagen de referencia

Tipología	Participación de vehículo/ maquinaria - Colisión
Lugar:	Región de O'Higgins
Fecha:	18 de octubre 2023
Tipo Empresa:	Socia CChC
Hechos relativos al accidente:	Trabajador de ocupación conductor, transitaba en camión tolva, desde la planta de áridos, con destino a instalaciones del MOP en el sector el Maqui, perdiendo el control del vehículo, impactando por la parte posterior a otro camión tolva de la misma empresa que lo antecedía. Producto de este impacto, ambos camiones se volcaron y el trabajador fallece en el lugar.

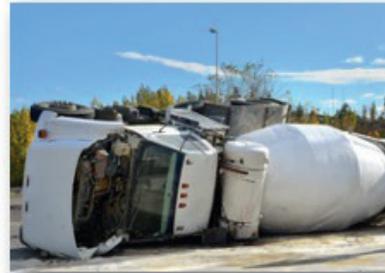
Imagen de referencia

Tipología	Participación de vehículo/ maquinaria - Volcamiento
Lugar:	Región Metropolitana
Fecha:	20 de Noviembre 2023
Tipo Empresa:	Empresa Socia CChC
Hechos relativos al accidente:	<p>Trabajador Operador Mixer, conducía camión, de regreso a planta Lo Espejo, y luego haber dejado material (hormigón) en Empresa ubicada en San Miguel, conducía por Autopista Central altura Km 11, por Ruta 5 Sur, entre el límite de San Bernardo y Lo Espejo, se desvía bruscamente, yéndose contra la barrera New Jersey, desplazándose unos metros, por la primera pista, pasando a llevar postes metálicos de alumbrado para luego volcarse longitudinalmente en posición sur a norte, quedando la cabina posicionada hacia el poniente.</p> <p>Producto del impacto Trabajador fallece en el lugar del accidente.</p>

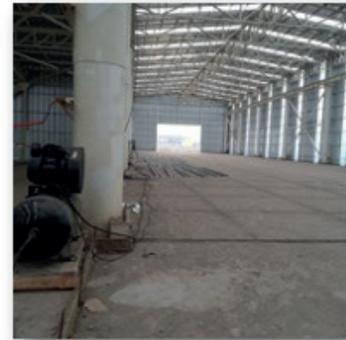
Imagen de referencia

ACRM	Golpeado por
Lugar:	Región Metropolitana
Fecha:	28 de Diciembre 2023
Tipo Empresa:	Socia CChC
Hechos relativos al accidente:	Trabajador, de cargo soldador, que circulaba por zona de trabajos de construcción en galpón de frigorífico es golpeado en la cabeza por pieza metálica (3 kg. aprox.) que cae desde una altura de 13 m. Producto de la lesión, el trabajador fallece en un centro asistencial de salud.
