ASFIXIA - AGOSTO DE 2017.

Circunstancias.

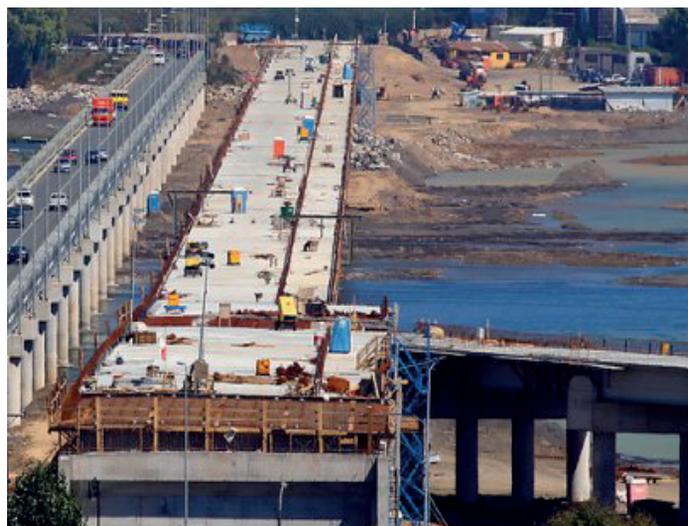
El trabajador (Q.E.P.D.) que prestaba servicios como rescatista en construcción de puente, se trasladaba en bote a tierra al finalizar su turno, momento en el cual, por razones que se investigan, el motor deja de funcionar y el bote es arrastrado por la corriente del río, provocando que este impacte con uno de los pilares del puente causando además el volcamiento del bote, el trabajador desaparece en el río y es encontrado fallecido luego de 5 días de búsquedas en la desembocadura del río.

- Se debe realizar un mantenimiento adecuado de la maquinaria y de los motores. Para ello se debe contar con un cronograma que indique las fechas y tipos de mantenimientos preventivos a realizar.
- El chaleco salvavidas es un elemento fundamental y además es obligatorio llevarlo.
- Antes de iniciar el recorrido se debe comprobar que todos los tripulantes lleven la indumentaria adecuada y se han colocado correctamente los chalecos salvavidas.
- El acceso entre el embarcadero o muelle y una embarcación deberá efectuarse por medio de escalas y pasarelas seguras.
- Las pasarelas deberán tener barandas que permitan al tripulante afirmarse en ellas para no caerse. Además deberán instalarse redes de seguridad bajo estos accesos.
