ATROPELLAMIENTO POR CAMIÓN - JULIO DE 2017.

Circunstancias.

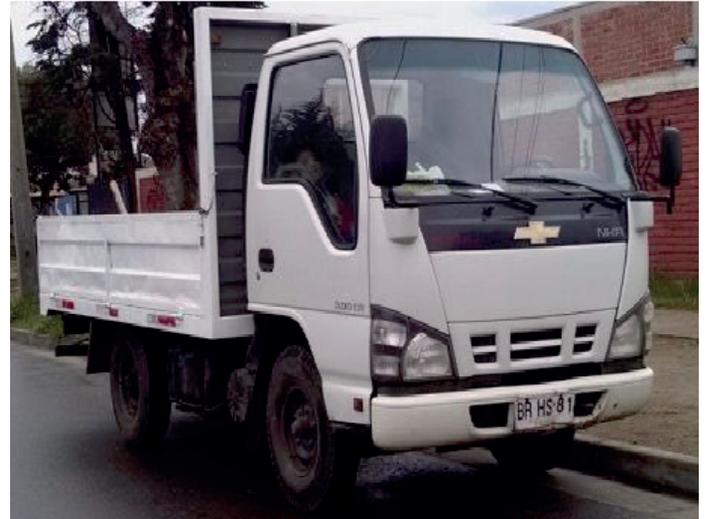
En circunstancias que el trabajador (Q.E.D.P) se encontraba realizando labores de servicios de mantención de sanitario en sector en Zapallar, el camión que se utilizaba para esta labor que se encontraba detenido, comienza a desplazarse hacia atrás y el trabajador con el objetivo de detenerlo, pasa por detrás de este, siendo alcanzado por el vehículo, que lo arrastra por 5 metros aproximadamente.

Trabajador es trasladado a Hospital Mutual de Seguridad, donde posteriormente fallece.

- Todos los trabajadores que operen vehículos deben contar con las competencias necesarias para ello (licencia de conducir específica para el tipo de vehículo).

- El operario del vehículo debe revisar el correcto estado de los elementos de seguridad y aviso de los mismos (niveles, frenos, luces, otros) antes de su uso.

- Los vehículos deben ser sometidos a mantenciones periódicas programadas.
- La capacidad de carga y otras características deben estar indicadas en el vehículo y ser conocidas por el conductor.

- Nunca se debe sobrepasar la capacidad máxima de carga indicada para cada vehículo.
- Al estacionar el vehículo se debe verificar la puesta del freno de mano.

- En situaciones en las que el vehículo deba ser estacionado en pendiente, además del freno, se debe considerar el uso de topes de ruedas adecuados al tipo de vehículo.

- En un vehículo provisto de caja de cambios manual, se debe dejar colocada la primera marcha, en pendiente ascendente, y la marcha hacia atrás, en descendente, o, en su caso, la posición de estacionamiento.
