ATROPELLO EN MANTENCIÓN DE CARRETERA- OCTUBRE DE 2017.

Circunstancias.

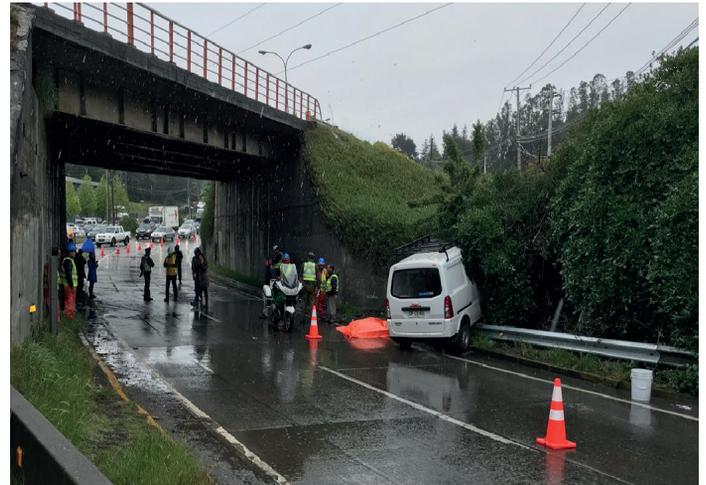
Trabajador (Q.E.P.D.) se encontraba realizando labores en la reposición de barreras metálicas cuando, por causas que se investigan, pasa un furgón particular, cuyo conductor pierde el control del mismo, desplazándose a la zona donde se realizaban los trabajos, atropellando a dos personas.

Uno de los trabajadores falleció, mientras que otro se encuentra en estado grave.

- Disponer de un proyecto de señalización en el que se identifique la zona de trabajos en la vía.
- En el caso de que las condiciones climáticas o los trabajos en la vía puedan afectar el estado de la calzada, se debe utilizar señalización de “Pavimento Resbaladizo”.

- Utilizar el letrero de aviso de velocidad para indicar la velocidad máxima recomendada en el área de riesgo.
- Incluir barreras de contención cuando el riesgo de atropello es importante o cuando se requiera dar protección adicional a los trabajadores que por la naturaleza del trabajo se acerquen demasiado a la zona de tránsito.

- En el caso de curvas, se debe privilegiar el uso de delineadores direccionales por sobre conos.
- Si bien los tambores raras veces se usan en actividades de mantención rutinaria, debido a su peso y relativa falta de portabilidad, dan la apariencia de ser grandes obstáculos y por tanto, influyen en el grado de respeto de los conductores, por lo que su uso es recomendable.
